## ПАСПОРТ

доступности для инвалидов объекта и предоставляемых  
на нем услуг в сфере образования (далее - услуги)

Адрес объекта, на котором предоставляется(-ются) услуга (услуги): 628331, РФ, ХМАО-Югра, Нефтеюганский район, пгт Пойковский, 1 мкр, здание 36

Название организации, которая предоставляет услугу населению (полное наименование –согласно Уставу, сокращенное наименование): Нефтеюганское районное муниципальное бюджетное дошкольное образовательное учреждение «Детский сад «В гостях у сказки»(НРМБ ДОУ «Д/с «В гостях у сказки»)

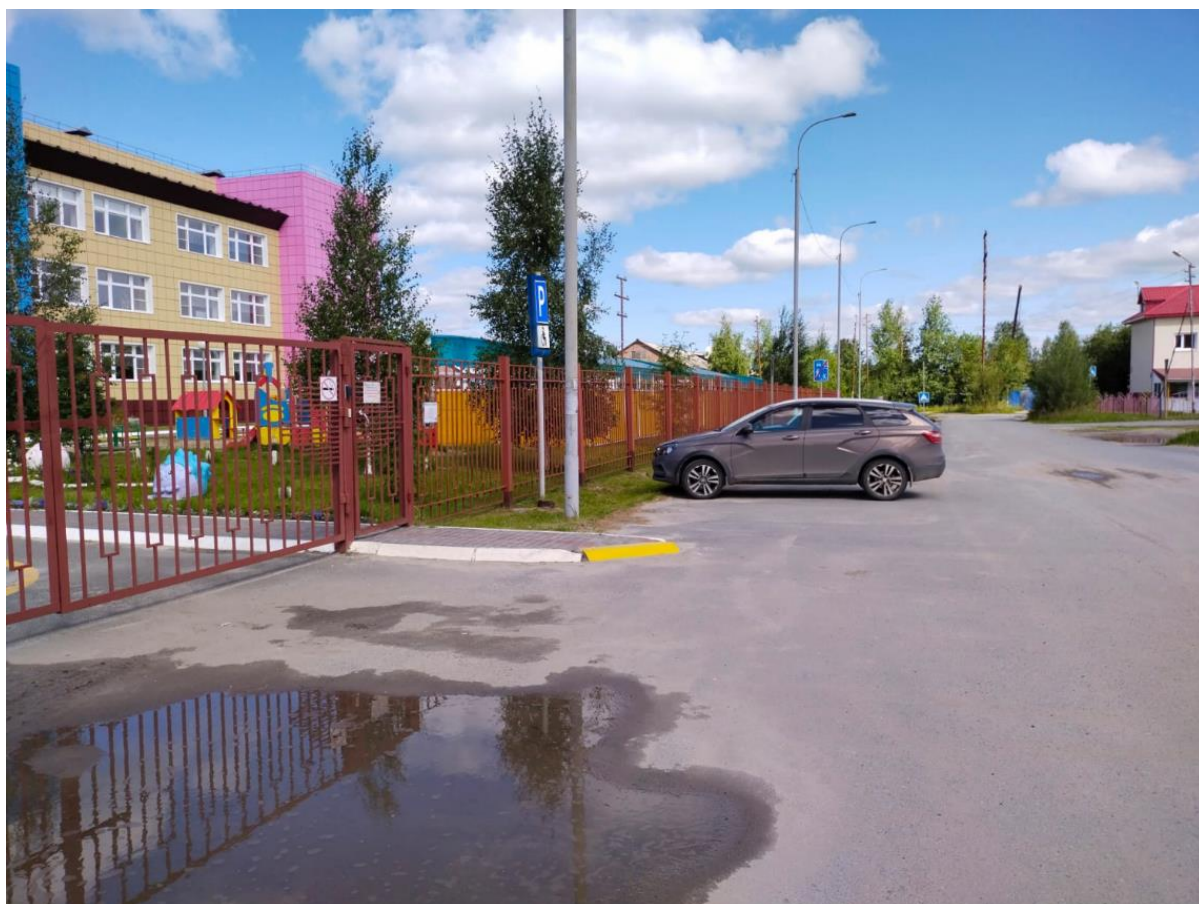
Фото №2. Вход на территорию

| №<br>п/п | Основные показатели<br>доступности для инвалидов<br>объекта | Оценка состояния и имеющихся<br>недостатков в обеспечении<br>условий доступности для<br>инвалидов объекта |
|---|---|---|
| 1 | Выделенные стоянки<br>автотранспортных средств для<br>инвалидов | Установлен дорожный знак «парковка для<br>инвалидов». <b>(Фото № 2)</b><br>На дорожном покрытии парковки нет разметки<br>мест для стоянки автомашины инвалида и не<br>продублирован знак «инвалид» |

| N<br>п/п | Предлагаемые управленческие решения по объемам работ, необходимым для приведения объекта в соответствие с требованиями законодательства Российской Федерации об обеспечении условий их доступности для инвалидов <*> | Сроки |
|---|---|---|
| 1 | <p><u>Автостоянка и парковка:</u><br/> Нанести на дорожное покрытие парковки разметку мест для стоянки автомашины инвалида на кресле-коляске - 6,0 х 3,6 м, что дает возможность создать безопасную зону сбоку и сзади машины - 1,2 м;<br/> На дорожном покрытии продублировать знак «инвалид».</p> | 2022-2030 год (согласно Плана мероприятий «дорожной карты» по повышению значений показателей доступности для инвалидов объектов и услуг) |

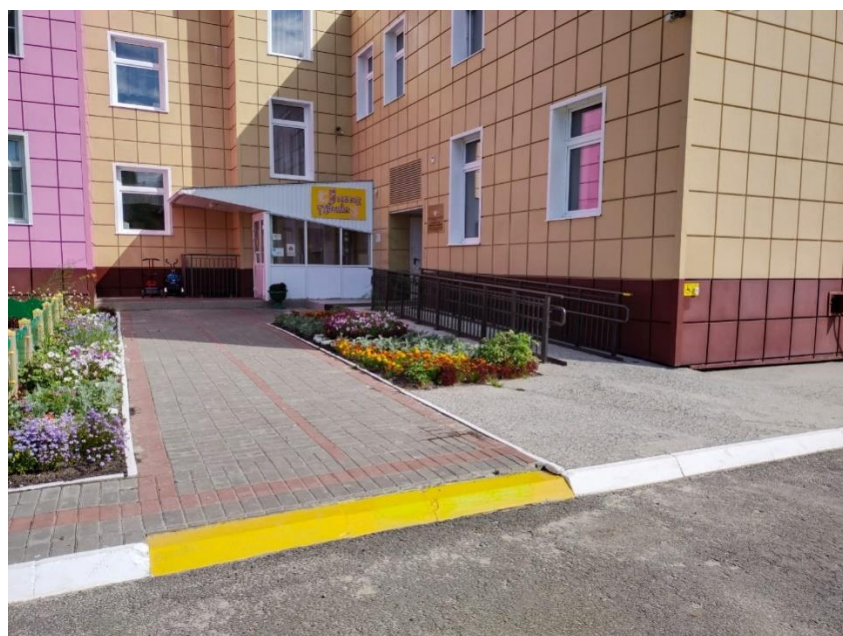
Фото № 5.  
Территория ДОУ

| 11 | Надлежащее размещение оборудования и носителей информации, необходимых для обеспечения беспрепятственного доступа к объектам(местам предоставления услуг) инвалидов, имеющих стойкие расстройства функции зрения, слуха и передвижения | Соответствует<br><b>(Фото № 5, 6,7,8,9, 11, 12, 13)</b> |

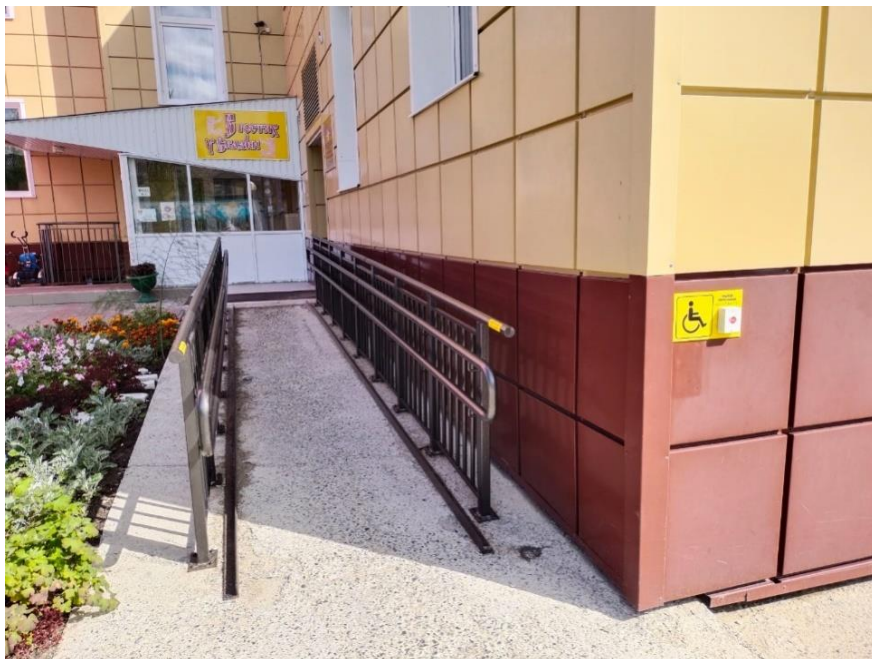
Фото № 6.  
Пандус наружный

| №<br>п/п | Основные показатели<br>доступности для инвалидов<br>объекта | Оценка состояния и имеющихся<br>недостатков в обеспечении<br>условий доступности для<br>инвалидов объекта |
|---|---|---|
| 4 | Поручни | Лестницы оборудованы поручнями. На<br>поручнях отсутствует рельефное обозначение<br>этажей, полосы об окончании перил,<br>отсутствуют горизонтальные завершающие.<br>В санитарных узлах отсутствуют поручни.<br>Лестница со стороны центрального входа не<br>оборудована поручнями. <b>(Фото № 6, 9, 10, 12,<br/>13)</b><br><b>Работа по адаптации объекта:</b><br>Организована помощь (сопровождение) со<br>стороны персонала ДОУ. |
| 5 | Пандусы | Есть, соответствуют требованиям. <b>(Фото № 6,<br/>10)</b> |

| N<br>п/п | Предлагаемые управленческие решения по объемам работ, необходимым для приведения объекта в соответствие с требованиями законодательства Российской Федерации об обеспечении условий их доступности для инвалидов <*> | Сроки |
|---|---|---|
| 2 | <p><u>Лестница (внутри здания):</u><br/> Нанести на поручни рельефное обозначение этажей, полосы об окончании перил, горизонтальные завершающие.<br/> Установить тактильную плитку за 0,8 м до начала марша по длине лестницы.<br/> Оборудовать лестницу со стороны центрального входа поручнями</p> | 2022-2030 год (согласно Плана мероприятий «дорожной карты» по повышению значений показателей доступности для инвалидов объектов и услуг) |

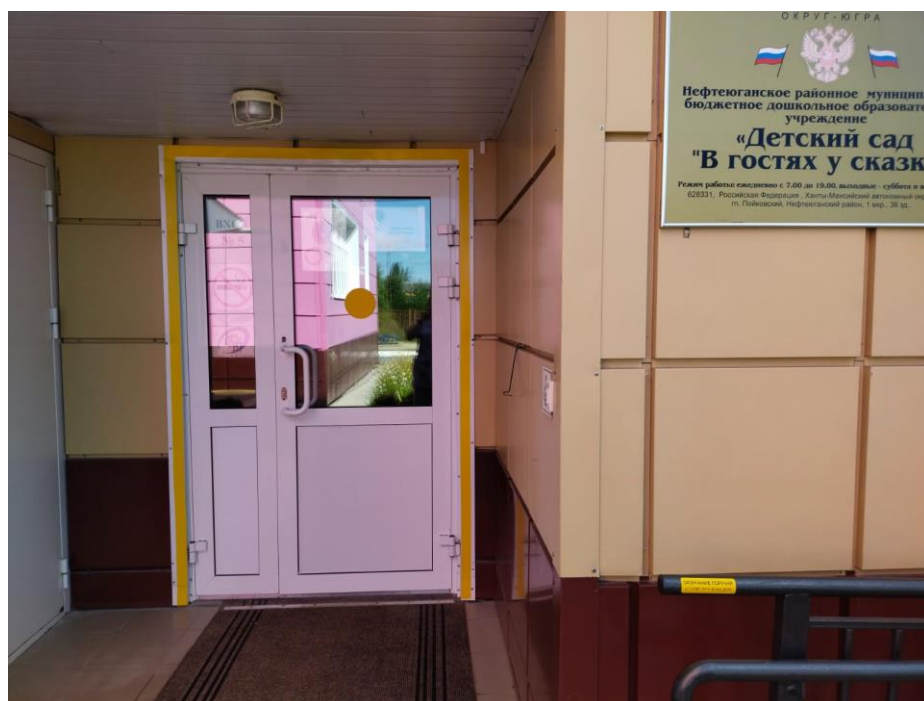
Фото №7  
Входная дверь.  
Центральный вход.

| №<br>п/п | Основные показатели<br>доступности для инвалидов<br>объекта | Оценка состояния и имеющихся<br>недостатков в обеспечении<br>условий доступности для<br>инвалидов объекта |
|---|---|---|
| 8 | Доступные входные группы | 1. Главный вход <b>(Фото №7, 8)</b> высота порога в<br>дверном проеме не соответствует требованиям<br>и составляет 3,5 см; Ширина дверного проема<br>составляет 120 см (для открытия второй двери<br>требуется помощь персонала);<br>2. Эвакуационные выходы не оборудованы<br>пандусами; <b>(Фото № 11, 12, 13)</b> высота порога в<br>дверном проеме не соответствует требованиям<br>и составляет 3,5 см;<br><b>Работа по адаптации объекта:</b><br>Организована помощь (сопровождение) со<br>стороны персонала ДОУ. |

| 10 | Достаточная ширина дверных проемов в стенах, лестничных маршей, площадок | Соответствует. <b>(Фото № 7, 8, 11, 15)</b> |

| N<br>п/п | Предлагаемые управленческие решения по объемам работ, необходимым для приведения объекта в соответствие с требованиями законодательства Российской Федерации об обеспечении условий их доступности для инвалидов <*> | Сроки |
|---|---|---|
| 3 | <p><u>входные группы:</u><br/> Оборудовать переносным пандусом для дверных порогов или снизить высоту дверных порогов.<br/> <u>Эвакуационные выходы</u> оборудовать пандусами или подъемниками.</p> | 2022-2030 год (согласно Плана мероприятий «дорожной карты» по повышению значений показателей доступности для инвалидов объектов и услуг) |

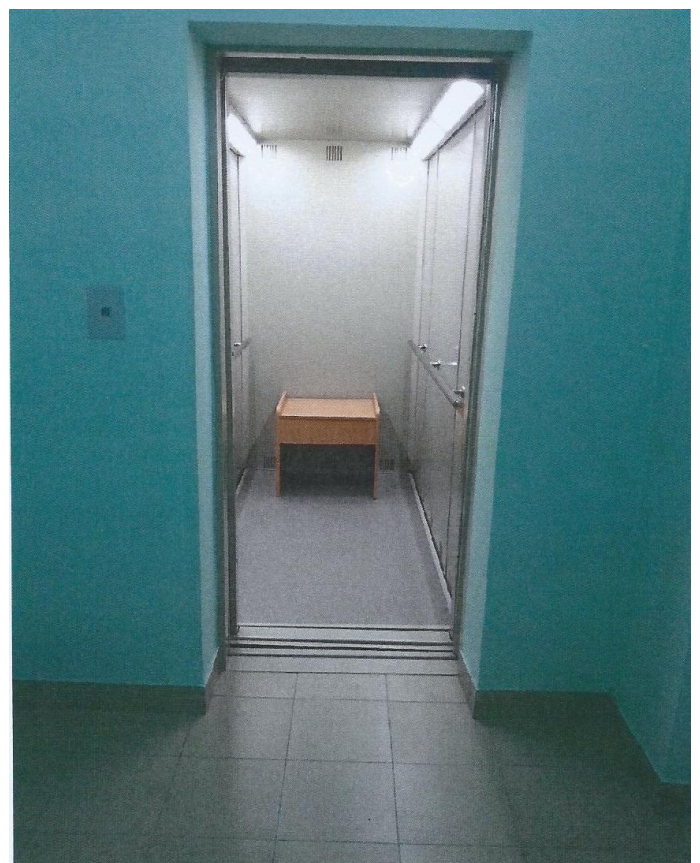
Фото № 15. Лифт.

| №<br>п/п | Основные показатели<br>доступности для инвалидов<br>объекта | Оценка состояния и имеющихся<br>недостатков в обеспечении<br>условий доступности для<br>инвалидов объекта |
|---|---|---|
| 3 | Адаптированные лифты | Имеются. <b>(Фото № 15)</b> |

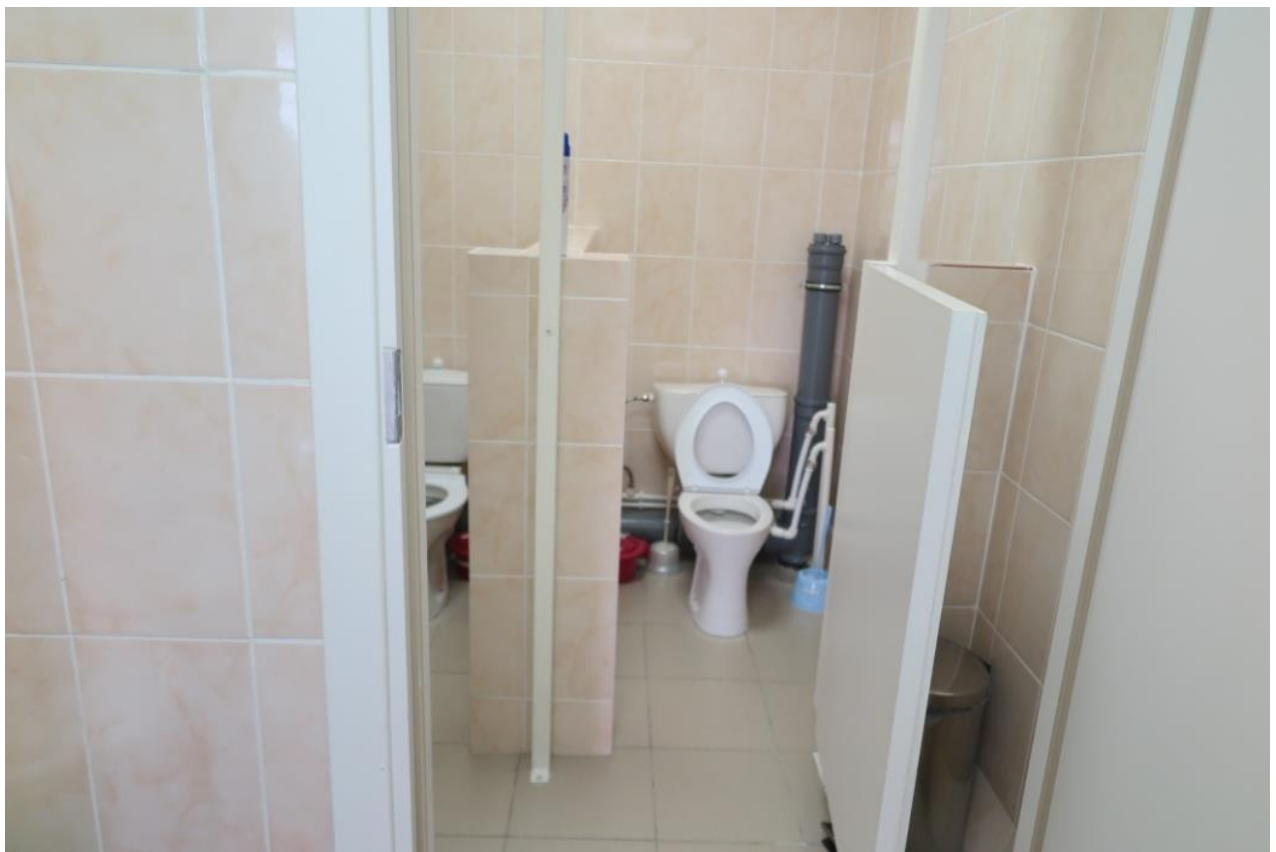
Фото №16. Санитарно-гигиеническое помещение.

| №<br>п/п | Основные показатели<br>доступности для инвалидов<br>объекта | Оценка состояния и имеющихся<br>недостатков в обеспечении<br>условий доступности для<br>инвалидов объекта |
|---|---|---|
| 9 | Доступные санитарно- | Ширина дверного проема 78 см; сантехника не |

| | гигиенические помещения | оборудована поручнями;<br>имеются пороги высотой 4,5 см;<br><b>(Фото № 16, 17)</b><br><b>Работа по адаптации объекта:</b><br>Организована помощь (сопровождение) со стороны персонала ДОУ. |

| N<br>п/п | Предлагаемые управленческие решения по объемам работ, необходимым для приведения объекта в соответствие с требованиями законодательства Российской Федерации об обеспечении условий их доступности для инвалидов <*> | Сроки |
|---|---|---|
| 4 | <p><u>Санитарно-гигиенические помещения:</u><br/> Установить двери в ширину не менее 90 см.<br/> Установить ширину в дверном проеме не менее 90 см.<br/> Установить поручни возле сантехники в планируемой к переоборудованию группе для инвалидов и в медицинском кабинете.<br/> Предусмотреть установку поручней учитывая пропорционально размер устанавливаемого унитаза и раковины. Установку поручней круглого сечения диаметром не менее 0,03м.<br/> Около унитаза стационарный поручень</p> | 2022-2030 год (согласно Плана мероприятий «дорожной карты» по повышению значений показателей доступности для инвалидов объектов и услуг) |

| | <p>разместить на стене (должен выступать на 0,15-0,2м перед унитазом), второй откидной или поворотный (выступать на 0,1м). Установку поручней раковины (зазор между раковиной и поручнем, между поручнем и стеной – не менее 0,04м) При переустройстве придерживаться ГОСТ Р 51261-2017.</p> <p>Снизить высоту дверных порогов или оборудовать плавным спуском (подъемом)</p> | |
